BOLETIM TÉCNICO

Equipamento (s):	H12.
Lote:	P0113.
ID Módulo:	9945****
Problema:	Etiqueta colada no lado errado do equipamento.
Data:	28 / 10 / 2022.
Versão:	001.
Desenvolvedor:	Wanderley P. dos Anjos / Produção.
Revisor:	Flavio / Engenharia.

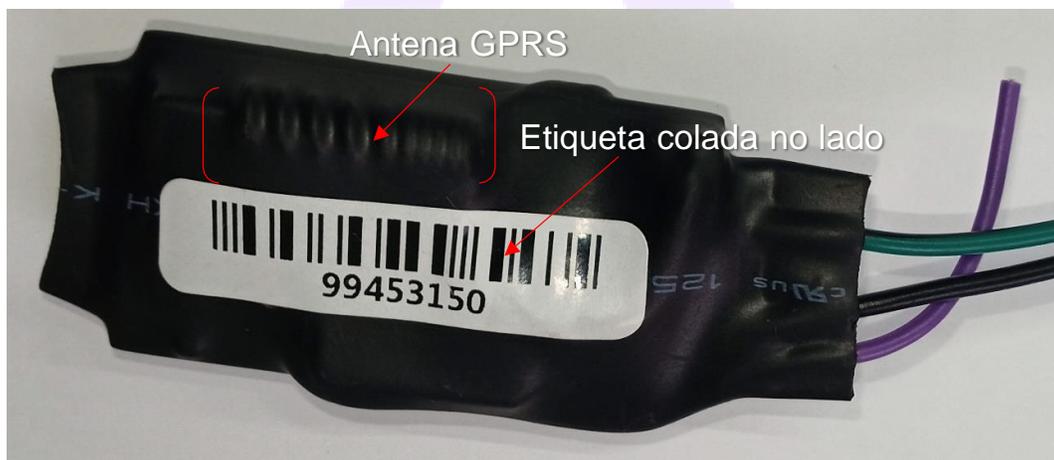
Os equipamentos H12 com o ID Módulo inicial 9945**** teve um erro na colagem das etiquetas, no último lote as etiquetas foram coladas no lado da antena, por padrão as etiquetas devem ser coladas no lado inferior a antena do equipamento.

É possível identificar o lado da antena GPRS mesmo com o equipamento fechado.

R: O número do módulo começa com 9945****. Ao identificar um equipamento com a etiqueta colada errada, pede-se que cole a etiqueta no lado correto (lado da bateria), caso não seja possível, identifique a antena e faça a instalação com ela voltada para cima.

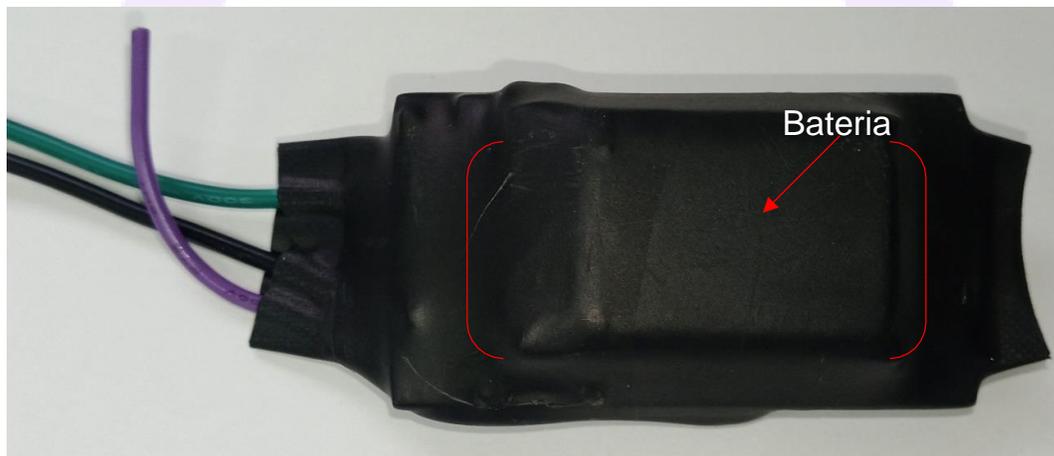
É possível identificar o lado da bateria mesmo com o equipamento fechado.

Esse é o lado em que a etiqueta deve ser colada.

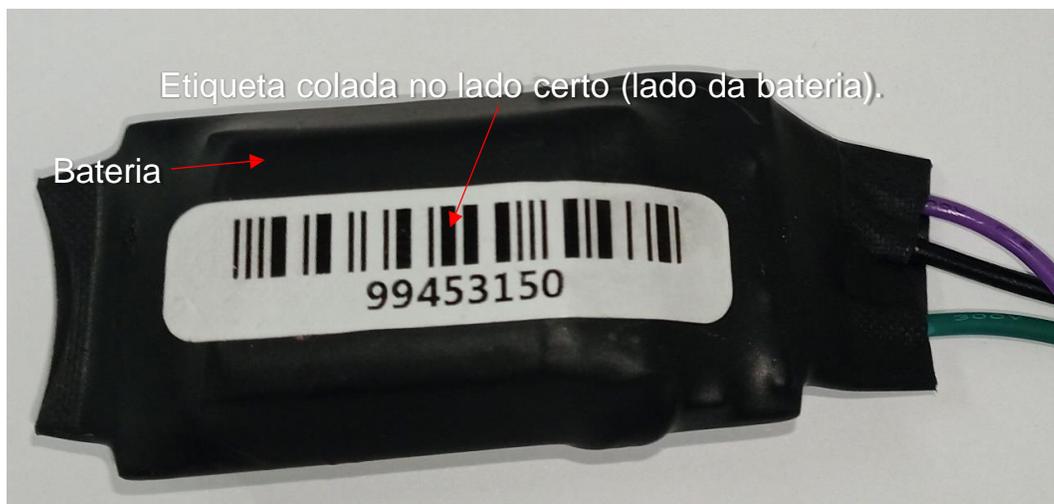
Padrão de instalação:

Equipamentos instalados com a antena voltada para baixo pode ocasionar falhas no funcionamento. Por padrão os equipamentos são instalados com a antena voltada para cima. As etiquetas podem ser utilizadas como referência na hora da instalação e ela deve estar voltada para baixo.
